Årlig besiktning av lekredskap och lekplatser

Objekt: Hjortvägens lekplats

Datum för besiktning: 2023-06-03

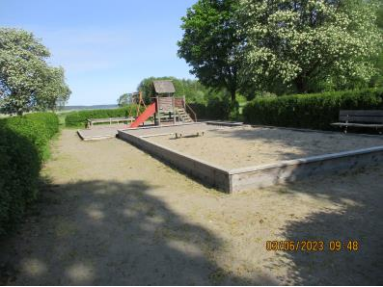
1	Övrigt Ej lekredskap Baksandlåda med bakkbord			
1.1	Inga avvikelser observerade	--		
1.2	Info: Börjar gå isär i hörnen	--		
1

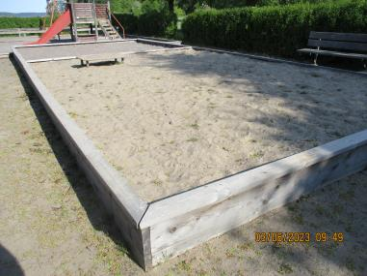
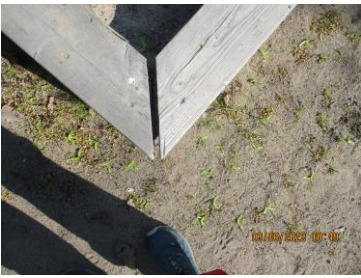
2	Tom stridsandsyta			
2.1	Inga avvikelser observerade	--		
2
