Årlig besiktning av lekredskap och lekplatser

Objekt: 643L8 Morellvägens lekplats

Adress: Morellvägen 12

Datum för besiktning: 2023-06-04

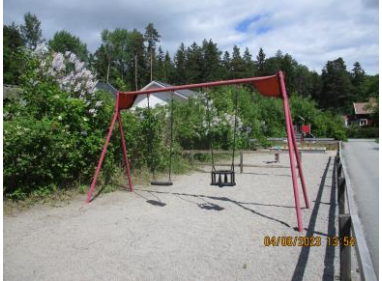
1	Gungställning , en sektion, 1 planka och 1 babysits Beräkningshöjd: 178cm			
1.1	Får ner spaden endast 4cm vid planksitsen och 6cm vid babysitsen	B	Ska vara ett stötdämpande fallunderlag i hela fallutrymmet . Materialet är rätt men det har bildats en hårt packad horisont	1,4.2.8.5.2
1.2	ID-märkning saknas	C	Ska finnas på alla lekredskap	1,7.1
1
