Årlig besiktning av lekredskap och lekplatser

Objekt: 643L9 Lupingränds fotbollsplan

Datum för besiktning: 2023-06-04

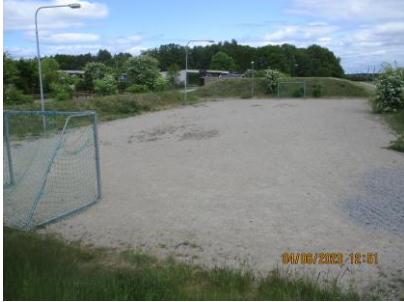
1	Fotbollsplan Grusplan med två lösa målburar med nät			
1.1	Info: Grusplanen har mycket ogräs			
1
