## Årlig besiktning av lekredskap och lekplatser

Objekt: 296B3

Adress: Lundhagenbadet

Datum för besiktning: 2022-06-08

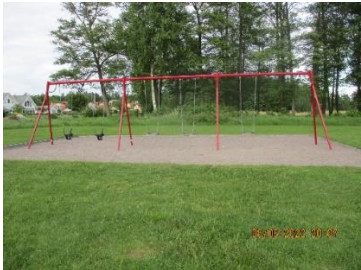
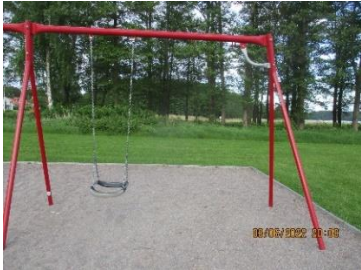
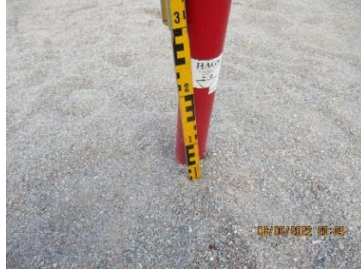
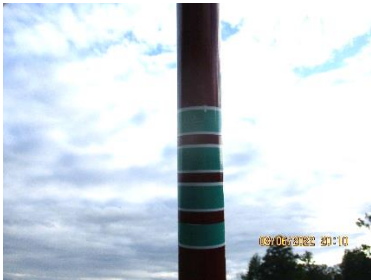
1	<b>Gungställning</b> , Hags metall, nr 800075 Gruppunga, tre sektioner för 6 sitsar. 2baby, 3 Hagssitsar och 1 tom plats. Beräkningshöjd: 190cm Tillverkad: 2014			
1.1	Står 20cm för högt monterad,	B	Tillverkarens markering för markyta ska bibehållas för att redskapet ska få det mothåll som tillverkaren avsett.	1,4.2.14
1.2	ID-märkningar finns ( 4st) men samtliga är oläsliga	C	Ska finnas på alla lekredskap	1,7.1
1
