Årlig besiktning av lekredskap och lekplatser

Objekt: 296B1

Adress: Närlundabadet, Sjöängsvägen 12

Datum för besiktning: 2022-06-08

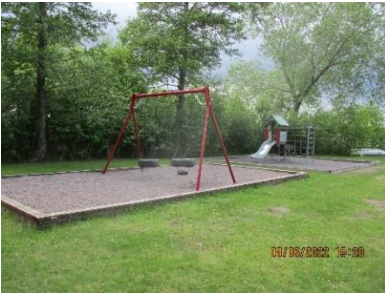
1	Gungställning , en sektion, Hags metall, 1enkel-och 1 dubbeldäckssits Beräkningshöjd: 172cm			
1.1	ID-märkning saknas	C	Ska finnas på alla lekredskap	1,7.1
1
