Årlig säkerhetsbesiktning av lekredskap och lekplatser

Objekt: 296L5 Melonvägen/Dianastigens lekplats

Adress :Melonvägen/ Dianastigen)

Datum för besiktning: 2023-06-03

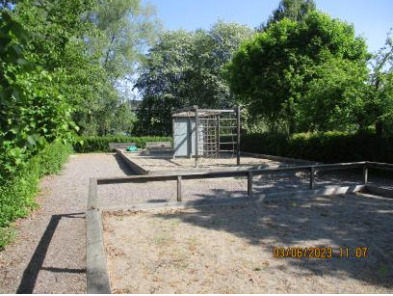
1	Övrigt Ej lekredskap Baksandlåda med bakbord			
1.1	Inga avvikelser observerade	--		
1

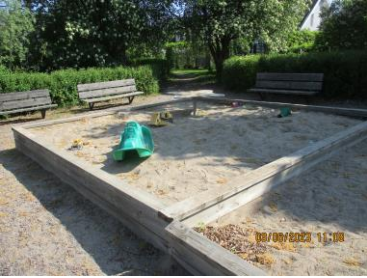
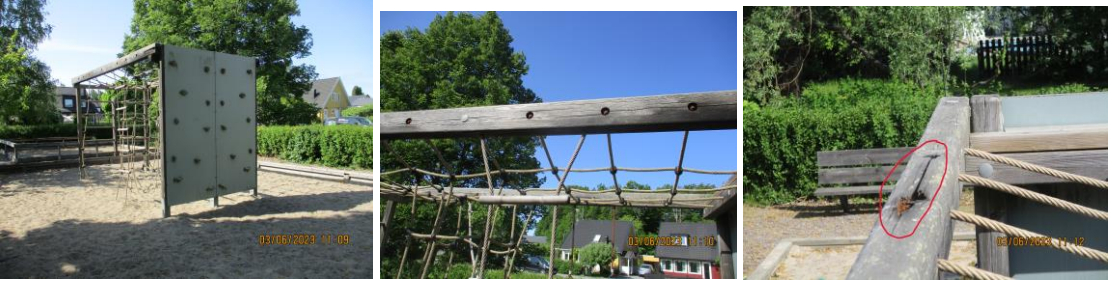
2	Klätterredskap, Slottsbron 819 Tillverkad: 2007 Höjd på klättervägg: 220cm Höjd på horisontellt nät: 205cm			
2.1	Röta i båda bommarna både vid ringarna och klätterrepet.	B	Röta ej tillåtet	1,4.2.1
2.2	Ett fäste till det horisontella nätet har lossnat pga rötan	B	Redkap ska vara helt	1
2.3	Saknas täcklock över ringar och klätterrep samt på många bulthål i bommarnas sidor	B	Ska finnas för att hindra att vatten blir stående och orsakar röta	1,4.1.3
2

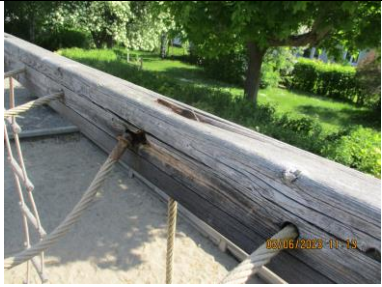
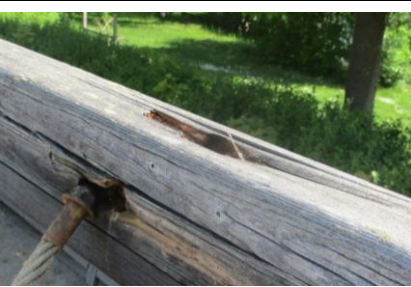
3 3.1	Tom stridsandsyta Info: Får ner spaden 8-17cmcm. Under 17cm är det ett annat material-stenhårt. Samt rötter i ytan. Röta i inspringningsskyddet	--		
3
