Årlig besiktning av lekredskap och lekplatser

Objekt: 366L2 Målvägens lekplats

Adress: Målvägen

Datum för besiktning: 2023-05-20

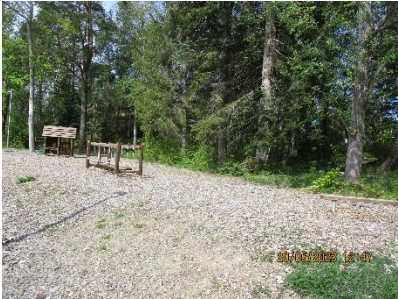
1	Balansbom , Lappset nr175530 Tillverkad 2020 Står i träflisyta Höjd: 25cm			
1.1	Inga avvikelser observerade	--		
1
