3050U Klöverskolan

📍 Timotejvägen 1, 178 35 Ekerö

En besiktning av Fastighetsskötaren AB.
På uppdrag av Ekerö kommun (Fastighet).

2 redskap, 0 anmärkningar upptäcktes.

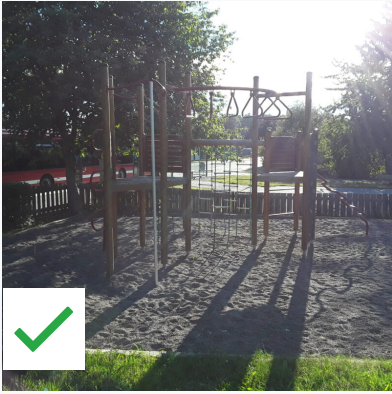
1. Klätterställning

Inga fel identifierade vid besiktningstillfället.

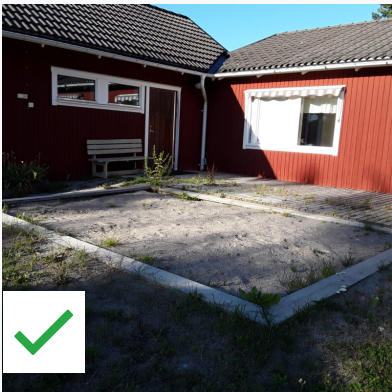
2. Sandlåda

Inga fel identifierade vid besiktningstillfället.
