PM GEOTEKNIK

Datum
2019-08-29
Reviderad
2020-09-11
Projekt ID
768665

Sandudden, Ekerö

PM-Geoteknik

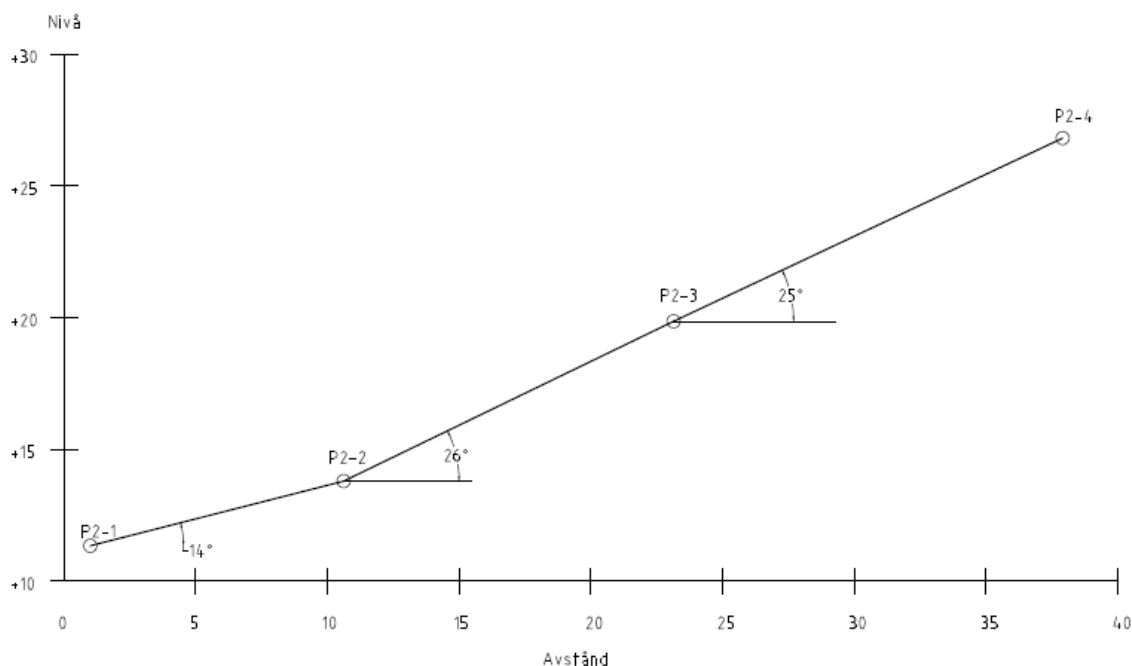
Figur 4. Sektion P2

Figur 4 redovisar resultat från inmätning och lutning för sektion P2. Största lutning är 26 grader vilket innebär att slänten i denna sektion har en tillfredsställande säkerhet mot ras.

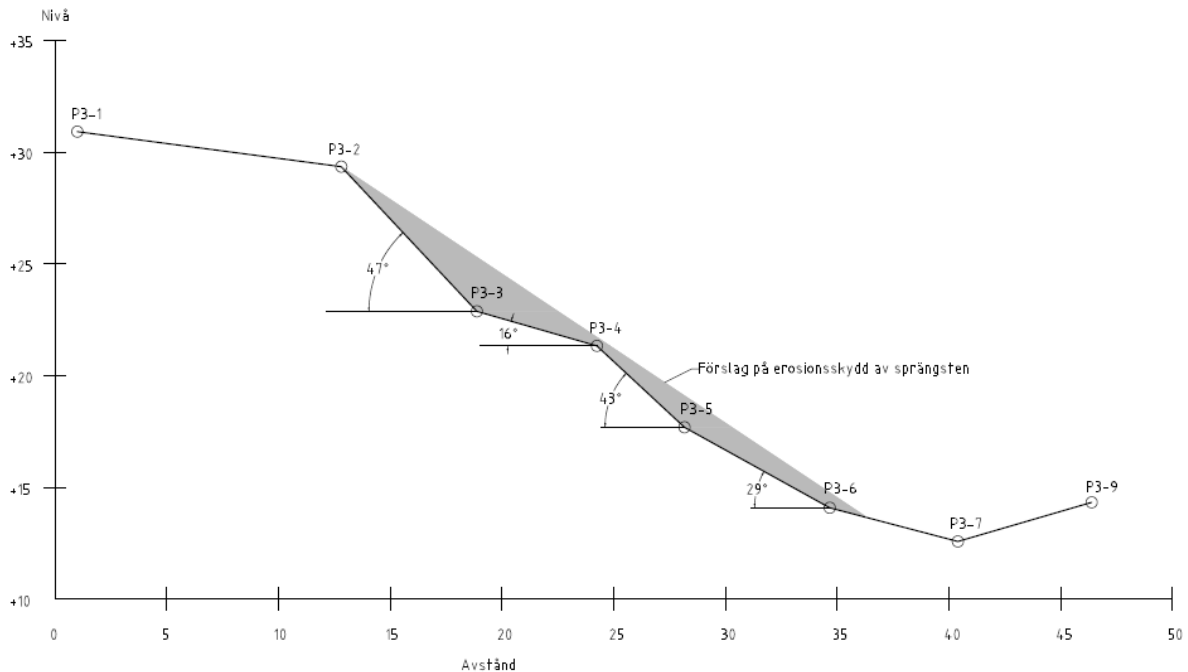
Figur 5. Sektion P3

Figur 5 redovisar resultat från inmätning och lutning för sektion P3. Största lutning är 47 grader vilket är för brant för en tillfredsställande säkerhet mot ras. För att säkerställa stabiliteten behöver åtgärder vidtas, tex i form av ett erosionsskydd enligt grå-skrafferat område i Figur 5.

Utförda undersökningar och inmätning av befintlig slänt visar på att säkerheten mot ras ej är tillfredsställande utmed hela Sanduddsvägen. Det anses dock inte att ett eventuellt ras skulle påverka Sanduddsvägen då materialet skulle fastna i det dike som ligger mellan Sanduddsvägen och slänten men att åtgärder ändå ska utföras för att öka stabiliteten. Ett förslag till åtgärd är att anlägga ett erosionsskydd av sprängsten för att göra slänten flackare. Erosionsskydd ska läggas ut i alla partier där befintlig släntlutning överstiger 27 grader.

Det rekommenderas att erosionsskyddet utgörs av sprängsten med en karakteristisk friktionsvinkel om 42 grader. Det uppskattas att erosionsskyddet kan utföras med en tjocklek av ca 0,6 m men detta bör kontrolleras i ett senare skede.

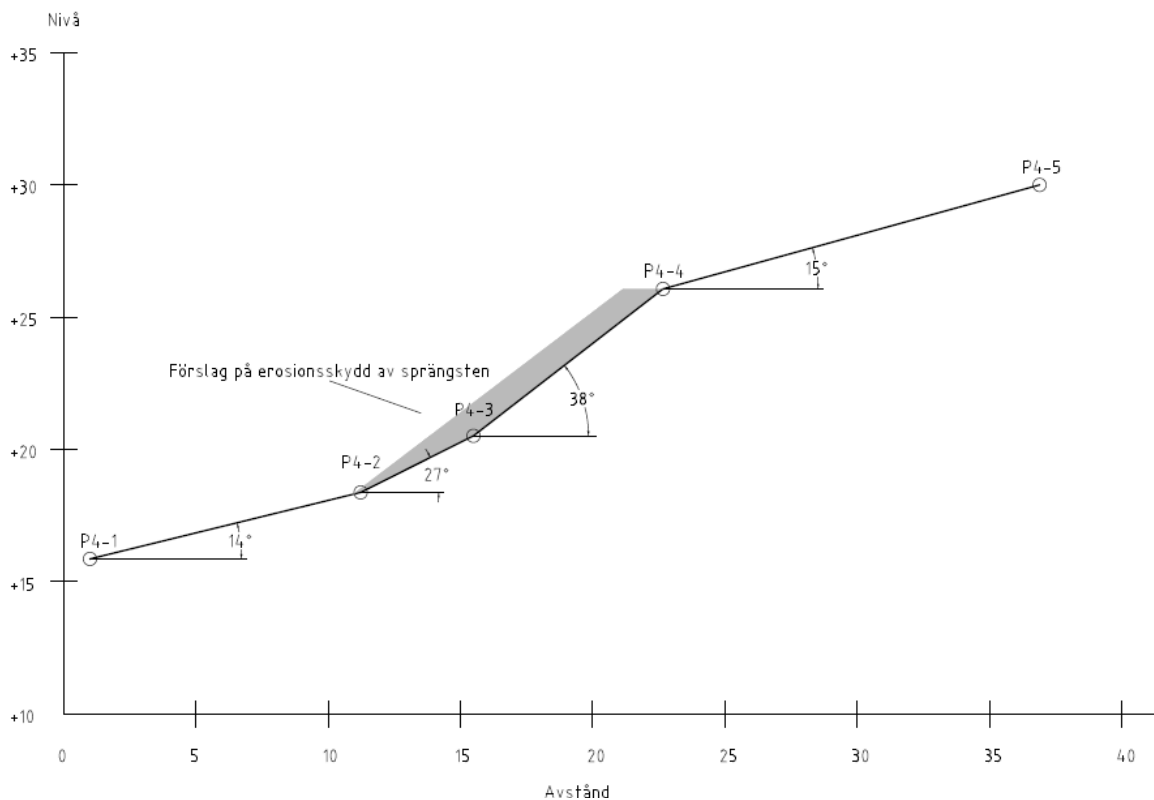
Figur 6. Sektion P4

Figur 6 redovisar resultat från mätning och lutning för sektion P4. Största lutning är 38 grader vilket är för brant för en tillfredsställande säkerhet mot ras. För att säkerställa stabiliteten behöver åtgärder vidtas, tex i form av ett erosionsskydd enligt grå-skrafferat område i Figur 6.

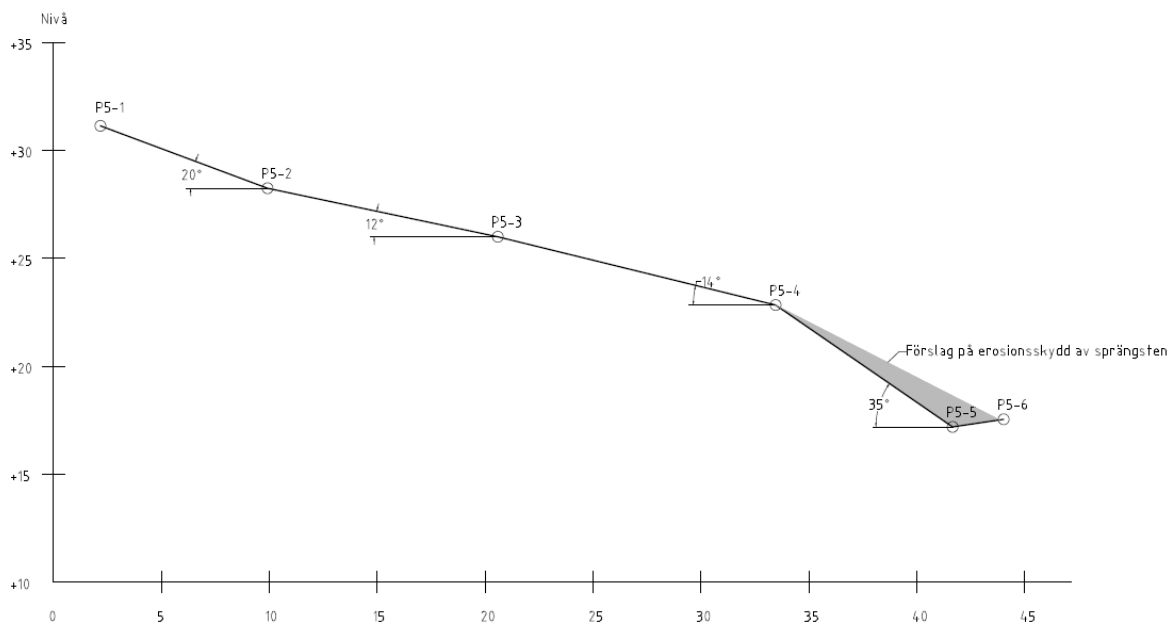
Figur 7. Sektion P5

Figur 7 redovisar resultat från mätning och lutning för sektion P5. Största lutning är 35 grader vilket är för brant för en tillfredsställande säkerhet mot ras. För att säkerställa stabiliteten behöver åtgärder vidtas, tex i form av ett erosionssskydd enligt grå-skrafferat område i Figur 7.

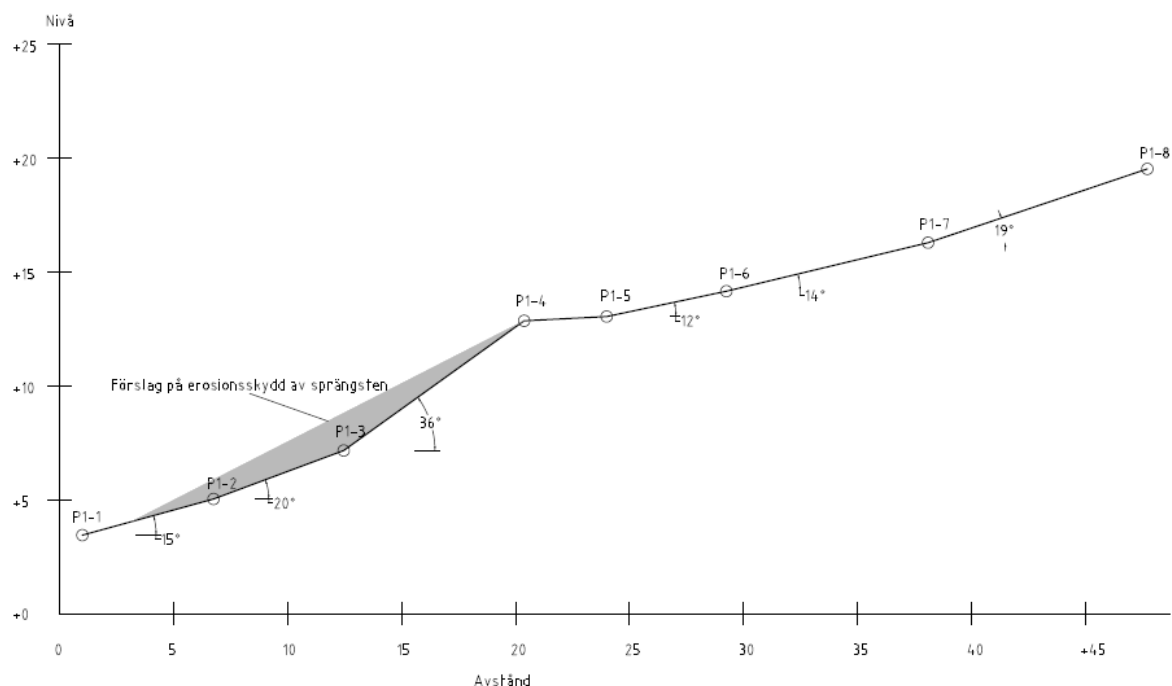
Figur 9. Sektion P1

Figur 9 redovisar resultat från inmätning och lutning för sektion P1. Största lutning är 36 grader vilket innebär att slänten ej är uppfyller tillräcklig säkerhet mot ras. För att säkerställa stabiliteten behöver åtgärder vidtas, tex i form av ett erosionskydd enligt grå-skrafferat område i Figur 9.

Utförda undersökningar och inmätning av befintlig slänt visar på att säkerheten mot ras ej är tillfredsställande och det rekommenderas därför att åtgärder vidtas. Förslag på åtgärd är att anlägga ett erosionsskydd av sprängsten från släntfot upp till släntkrön utmed den del där slänten är som brantast. Det rekommenderas att erosionsskyddet utgörs av sprängsten med en karakteristisk friktionsvinkel om 42 grader. Det uppskattas att erosionsskyddet kan utföras med en tjocklek av ca 0,6 m men detta bör kontrolleras i ett senare skede.
