PM GEOTEKNIK

Uppdrag: Asknäs bussgata

Uppdragsnummer: 2175047

Datum: 2016-06-23

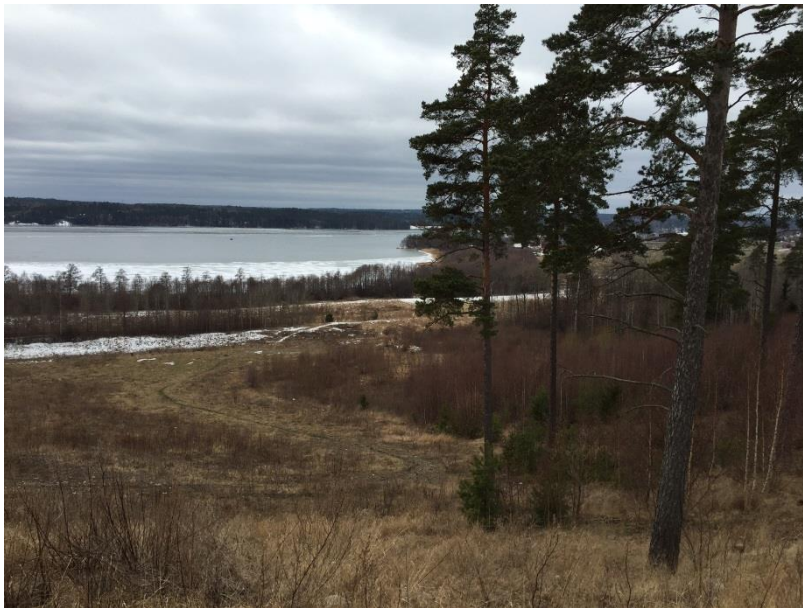
Figur 2 Delområde 2

Delområde 2, där bussgatan är tänkt att uppföras består mestadels av barrskog med delvis lövskog förutom på fastighet 1:331 där området är täckt av gräs och mindre buskage (se figur 2). Söderut ligger Mälaren och avståndet mellan bussgatan och Mälaren är som minst ca 190 m och som störst ca 260 m. marklutningen är ganska brant i detta delområde vilket kännetecknas av rullstensåsar som i detta fall sträcker sig nordvästlig till sydöstlig riktning.

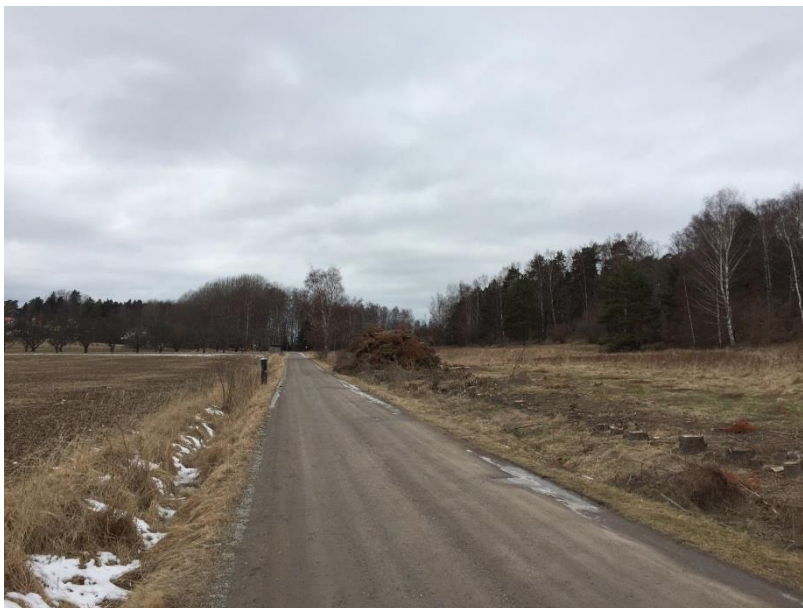
Figur 3 Delområde 1.

Vid delområde 1 planas markytan av och en del skog är avverkad, troligtvis i samband med byggnation av bostadsfastigheterna i området (se figur 3).
