## Årlig besiktning av lekredskap och lekplatser

Objekt: 296B3

Adress: Lundhagenbadet

Datum för besiktning: 2022-06-08

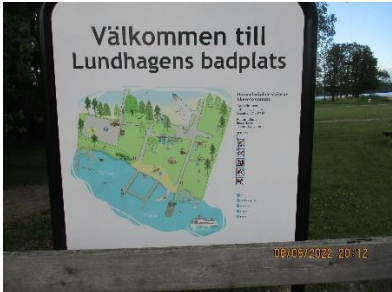
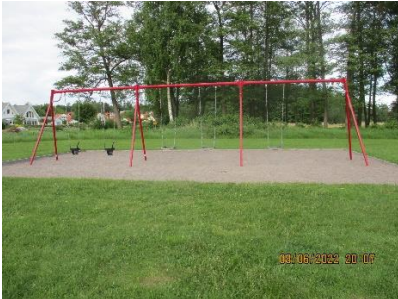
1	<b>Gungställning</b> , Hags metall, nr 800075 Gruppunga, tre sektioner för 6 sitsar. 2baby, 3 Hagssitsar och 1 tom plats. Beräkningshöjd: 190cm Tillverkad: 2014			
1.1	Står 20cm för högt monterad,	B	Tillverkarens markering för markyta ska bibehållas för att redskapet ska få det mothåll som tillverkaren avsett.	1,4.2.14
1.2	ID-märkningar finns ( 4st) men samtliga är oläsliga	C	Ska finnas på alla lekredskap	1,7.1
1
