Årlig besiktning av lekredskap och lekplatser

Objekt: 296B1

Adress: Närlundabadet, Sjöängsvägen 12

Datum för besiktning: 2022-06-08

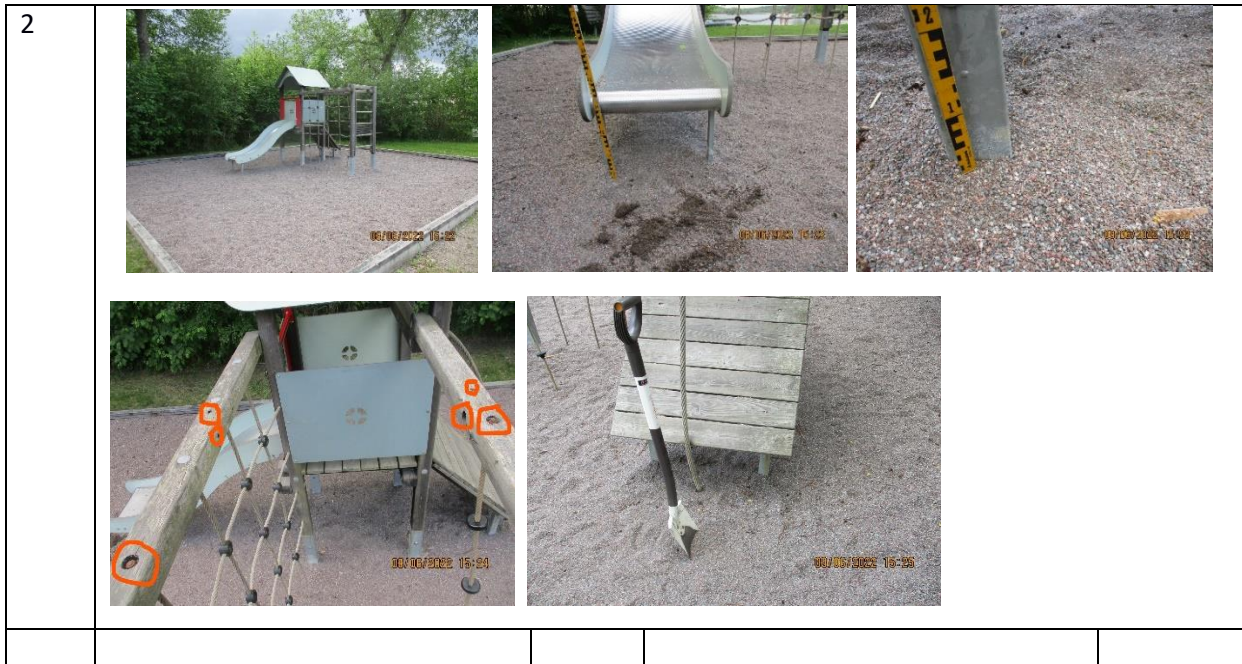
2	Kombiställning med rutsch, Slottsbro nr 224 Tillverkad: 2011 Höjd på klätternät 203cm Plattformshöjd: 105cm			
2.1	Får endast ner spaden 9cm vid den sneda rampen.	B	Ska vara ett stötdämpande fallunderlag inom hela fallutrymmet	1,4.2.8.5.2
2.2	Ej godkänd höjd vid rutschens utåkning, 35cm	B	Får vara max 20cm till mark.	3,4,5
2.3	Redskapet står 14cm för högt monterat.	B	Tillverkarens nivåmarkering ska följas för att redskapet ska få det mothåll som tillverkaren avsett.	1,4.2.14
2.4	Saknas täcklock över 6st bultinfästningar i bommarna	B	Ska finnas för att hindra att vatten tränger in och orsakar röta	1,4.1.3
