Datum  
2019-08-28  
Reviderad  
2020-09-11  
Projekt ID  
768665

Kund  
Ekerö kommun

## Sandudden, Ekerö

# Markteknisk Undersökningsrapport (MUR)

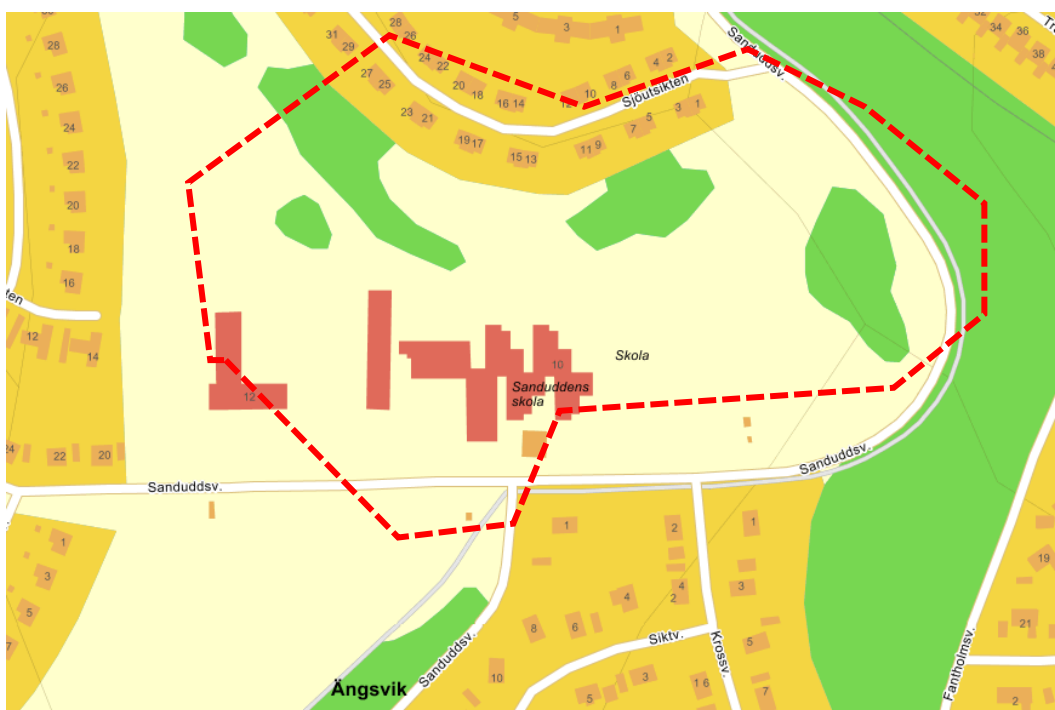
Figur 1. Undersökningsområde inom röd linje.

AFRY har på uppdrag av Ekerö kommun utfört geoteknisk undersökning för detaljplanen. Följande rapport redovisar resultat från de geotekniska undersökningarna utförda under juni 2019 samt augusti 2020. Undersökningsområdet visas schematiskt i Figur 1.

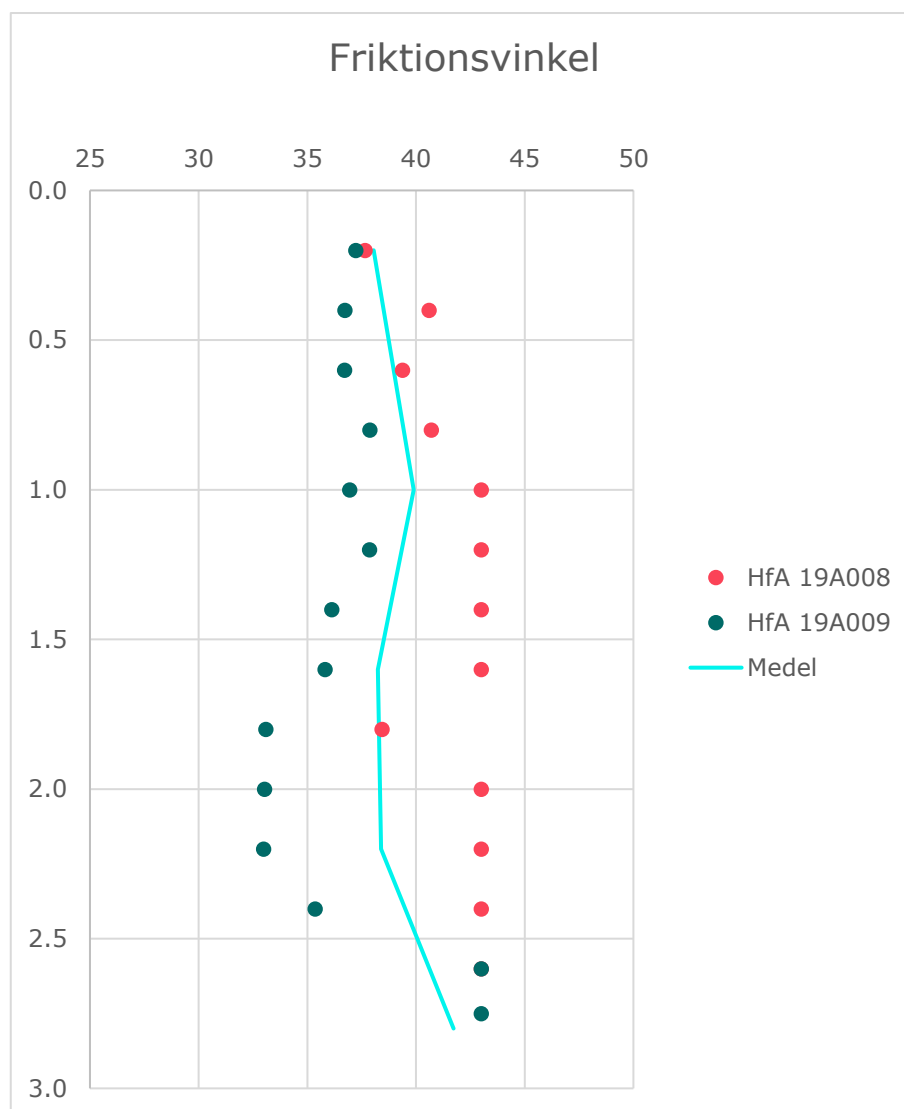
Figur 2. Friktionsvinkel utvärderad från utförda hejarsonderingar vid södra delområdet.

I Figur 2-6 redovisas utvärderad friktionsvinkel utifrån utförda hejarsonderingar. Utvärdering har utförts med sambandet nedan (SGI Information 3) och med maximalt tillåtet värde 42°:

$$\phi' = 29 + 2,3 \cdot \text{HfA}_{(\text{netto})}^{0,46}$$

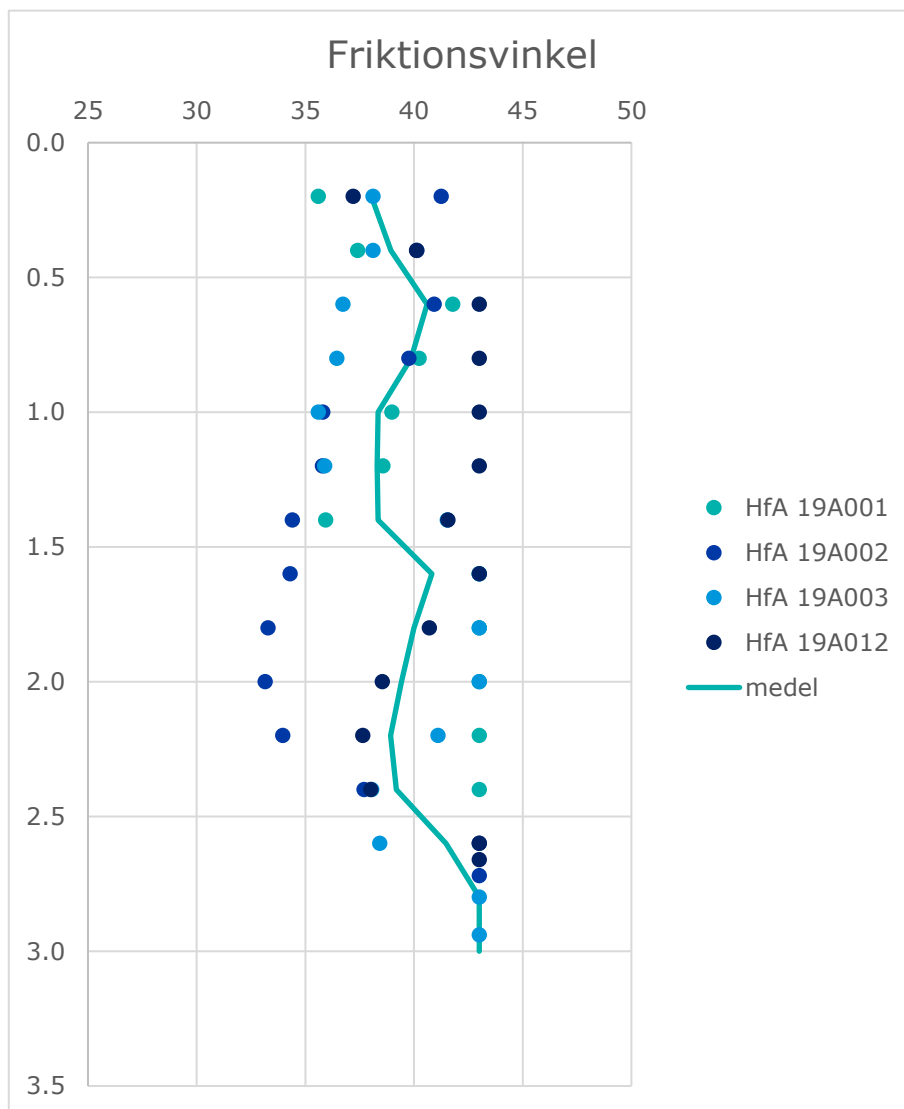
Figur 3. Friktionsvinkel utvärderad från utförda hejarsonderingar vid västra delområdet.

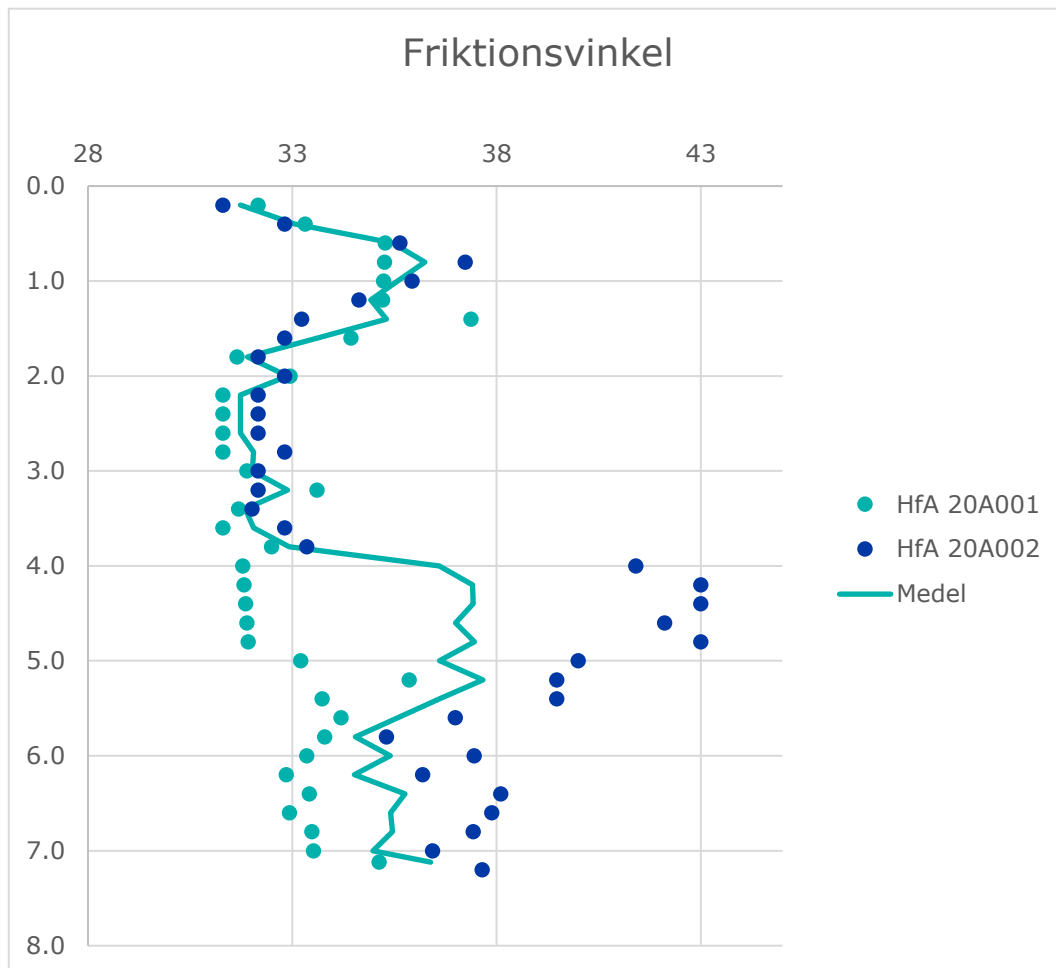
Figur 6. Friktionsvinkel utvärderad från utförda hejarsonderingar vid slänt mot Sjöutsikten.

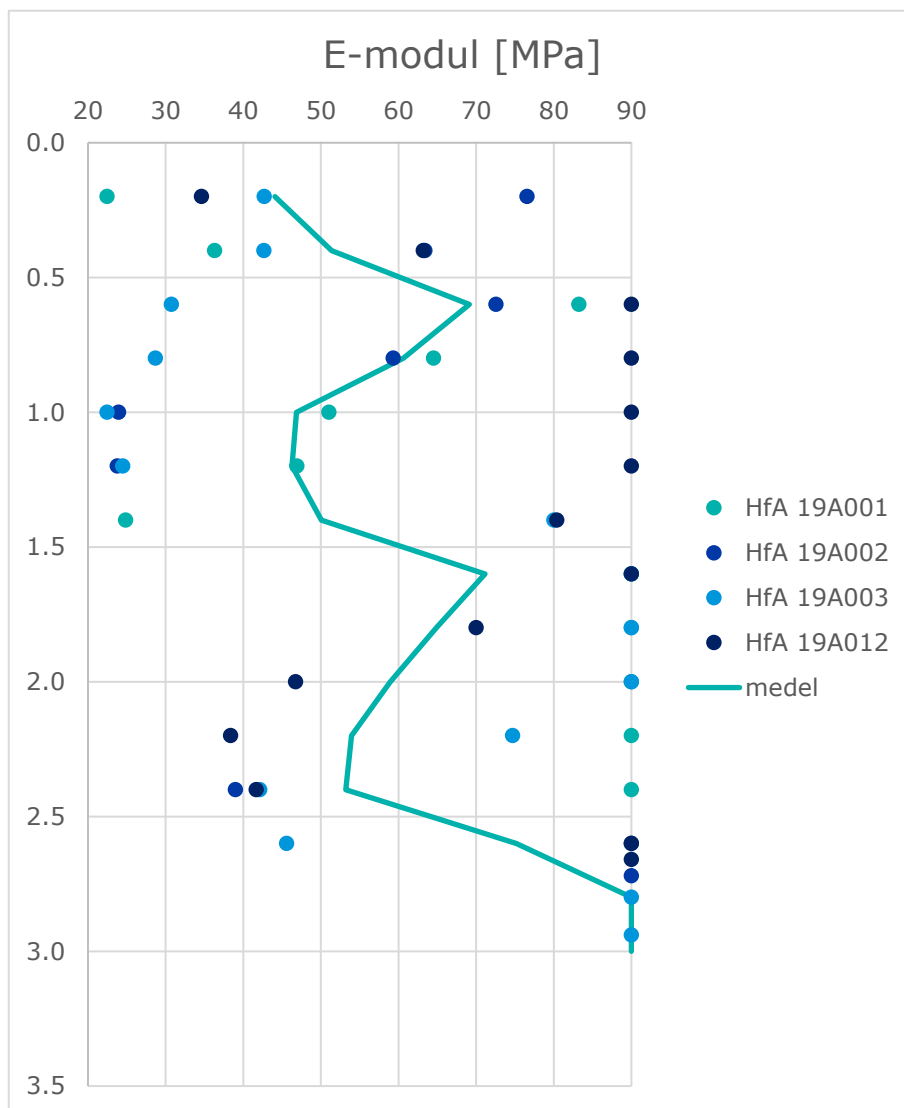
Figur 8. E-modul utvärderad från utförda hejarsonderingar för västra delområdet.

I Figur 7-11 redovisas utvärderad E-modul utifrån utförda hejarsonderingar. Utvärdering har utförts med sambandet nedan och med begränsning av maximalt värde till 90 MPa:

$$E\text{-modul} = 2,8 \cdot HfA_{(\text{netto})}^{0,91}$$

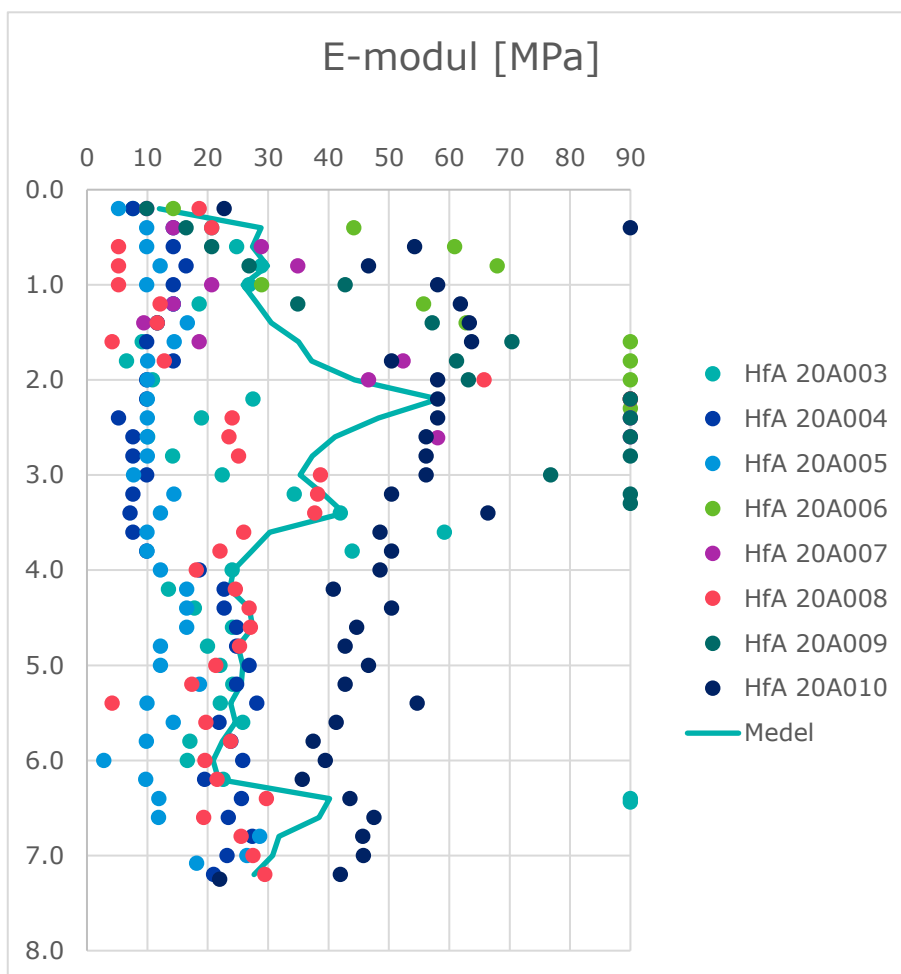
Figur 10. E-modul utvärderad från utförda hejarsonderingar vid slänt Sanduddsvägen

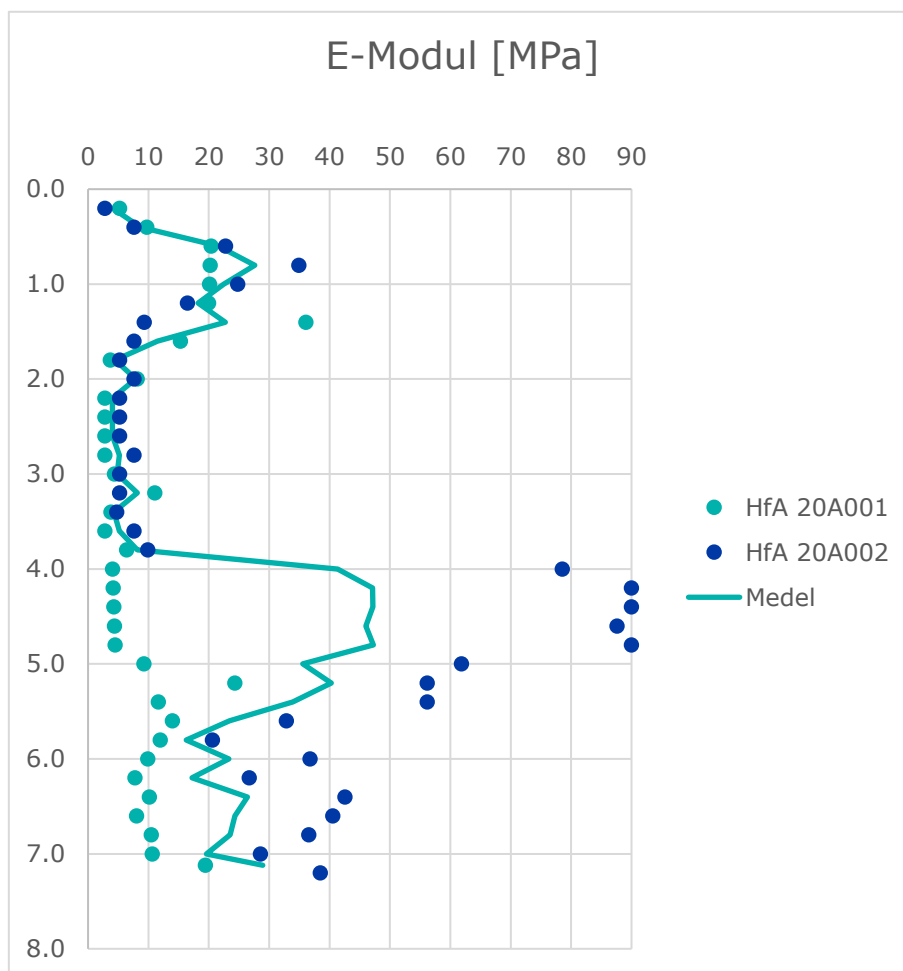
Figur 11. E-modul utvärderad från utförda hejarsonderingar vid slänt mot Sjöutsikten
