PM GEOTEKNIK

Project ID
768665

Sandudden, Ekerö

PM-Geoteknik

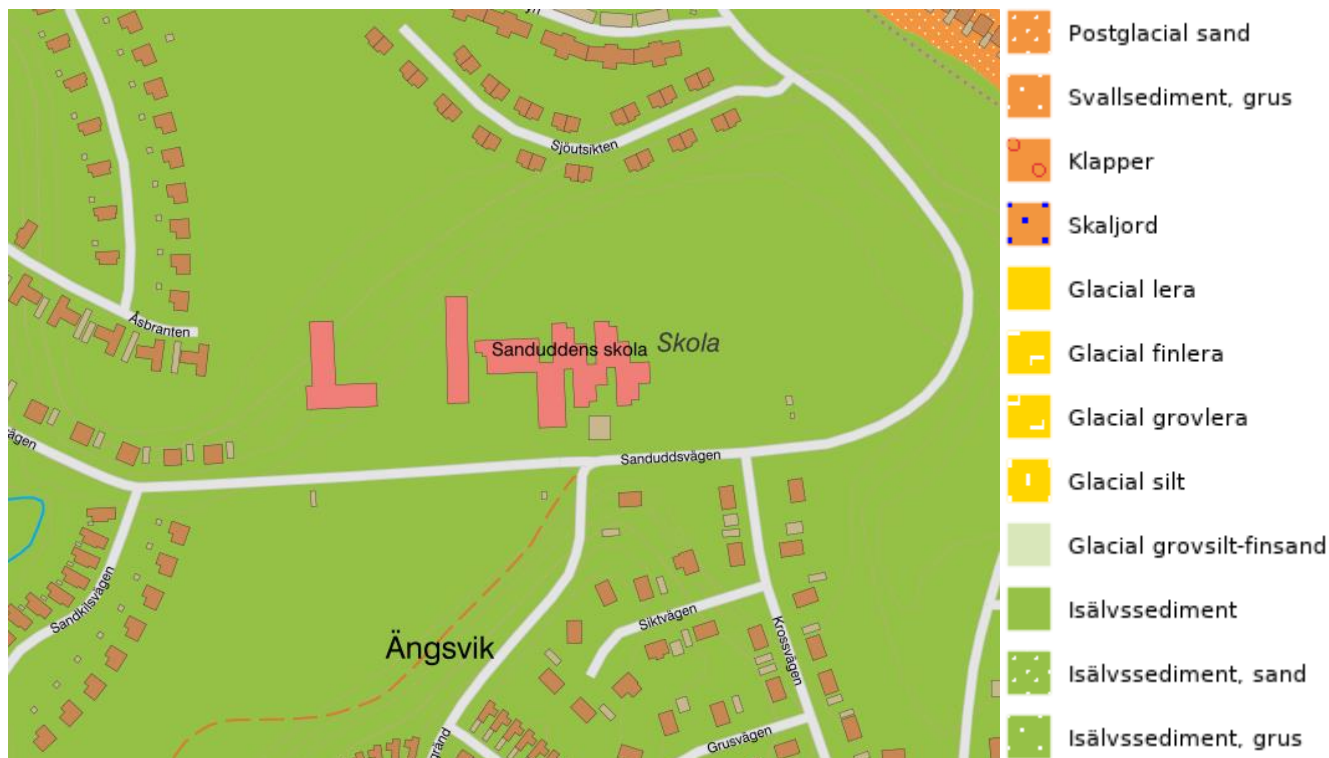
Figur 2. Jordartskarta www.sgu.se

Marken inom det aktuella området består i huvudsak av sand och grus. Enligt SGUs jordartskarta (Figur 2) består området av isälvsediment vilket stämmer överens med de geotekniska undersökningarna. Utvärdering av hejarsonderingar ger variationer för utvärderade parametrar vilket kan tyda på inlagrad silt och/eller lera i sanden/gruset. De skruvprovtagningar som utförts inom området (2 st) är grunda och delvis utförda i fyllning, djupare provtagningar kräver installation av foderrör alternativt provgrop med grävmaskin.
